מנועי בית שמש בע"מ אגף הפיתוח

**מיפוי טמפרטורת להב טורבינה  
במנוע סילון בזמן פעולה**

***jet engine turbine blade  
thermal mapping results***

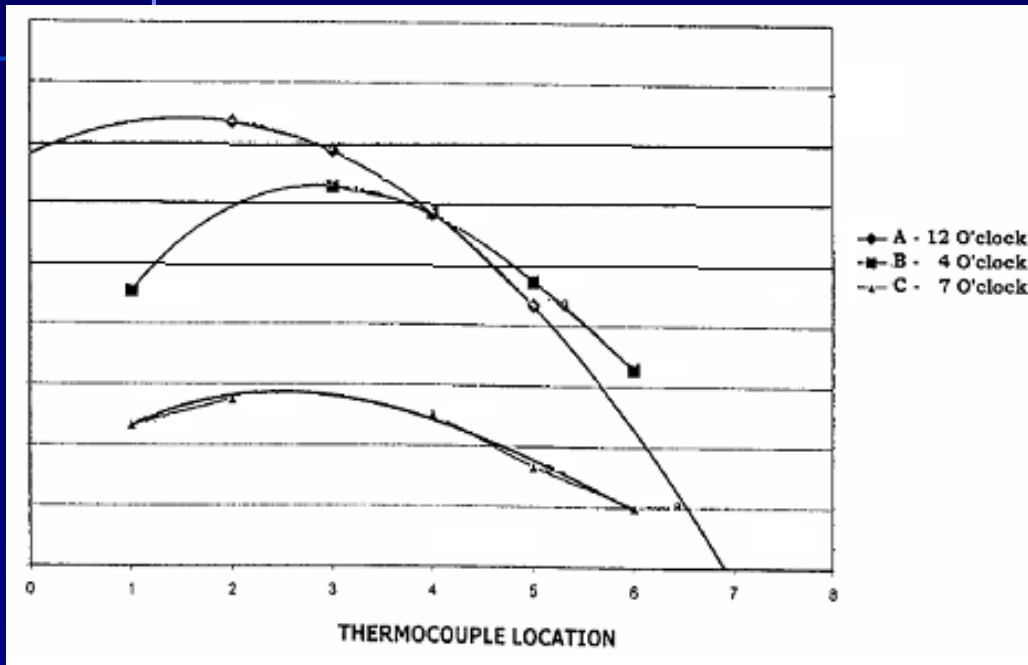
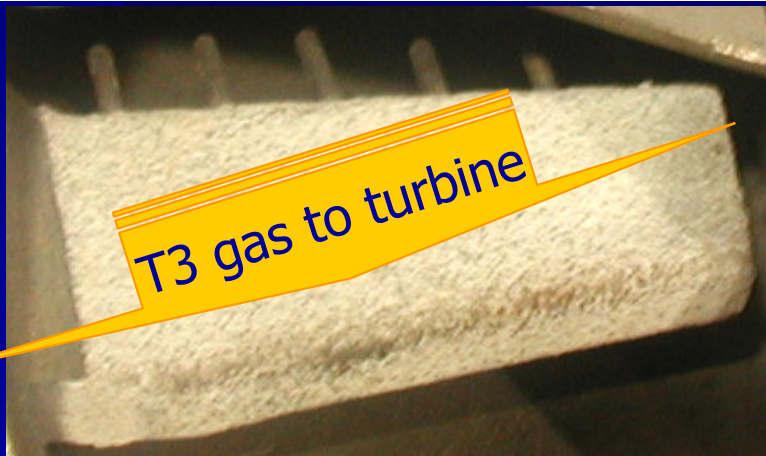
# מדידת טמפרטורת הגז

- מדידות טמפרטורת הגז התקבלו בשלב מוקדם ע"י מסרקי טרמוקפלים סטנדרטיים.
- הטרמוקפלים הותקנו במוצא מפלג הטורבינה, (לפני הכניסה לרוטור הטורבינה).
- התקנה בתחנות בהיקף המנוע

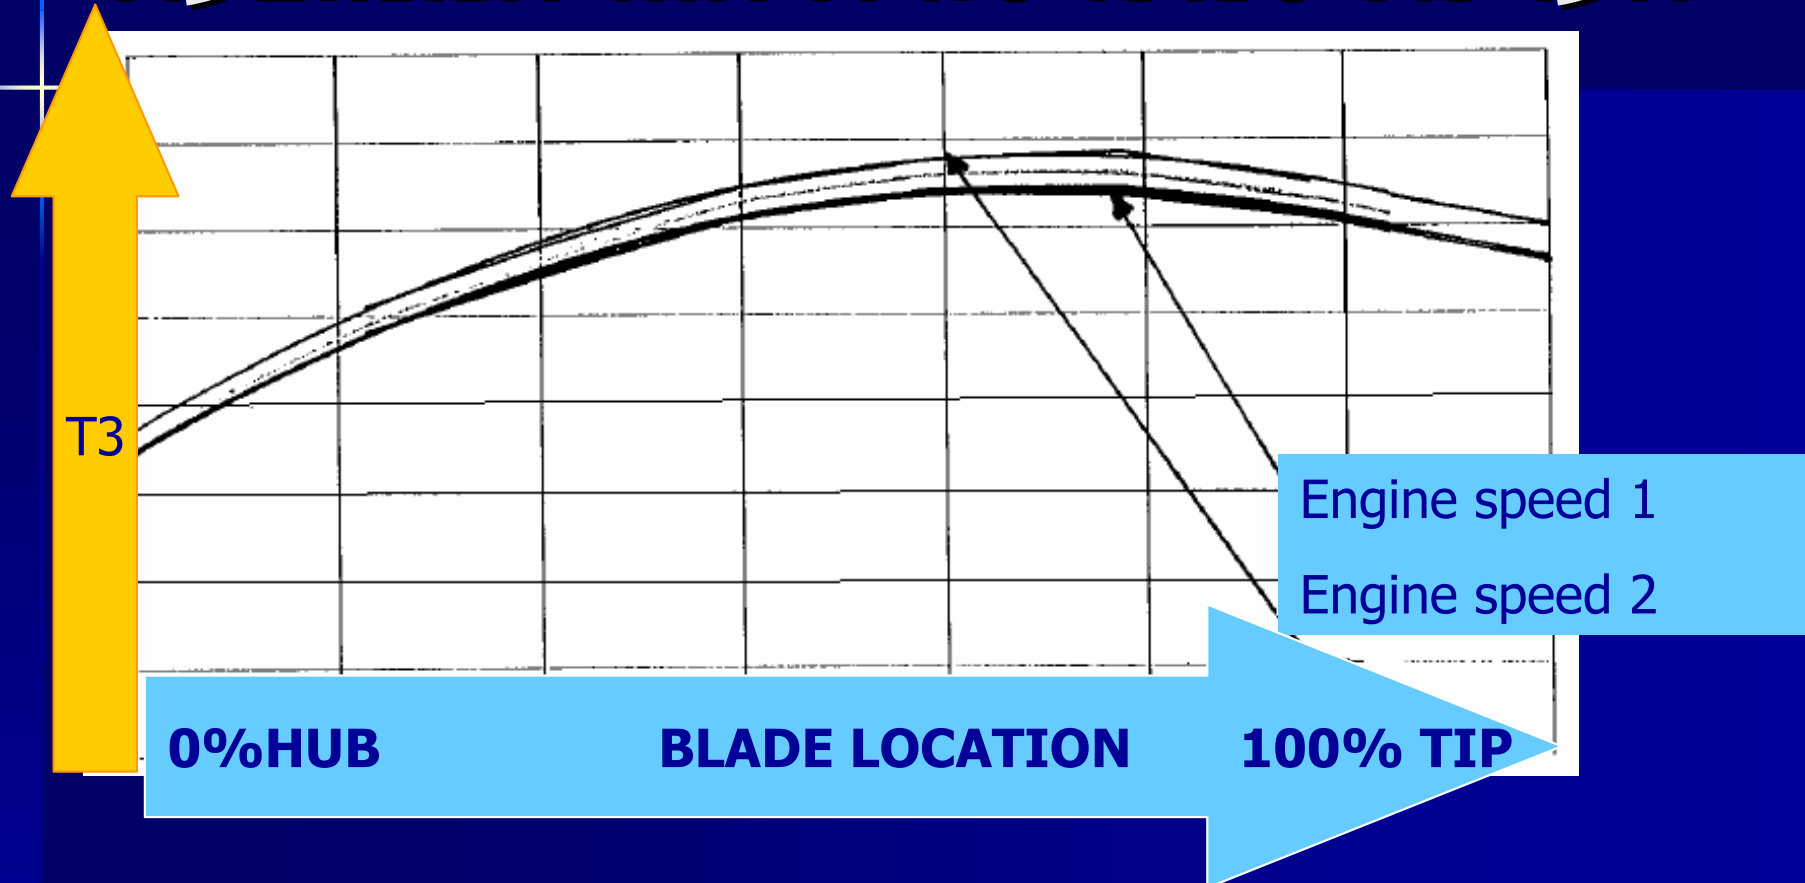
## הערכת טמפרטורת הגז הממוצעת

- עבור הטורבינה הסובבת תנאי הכניסה הם הממוצע ההיקפי של טמפרטורת הגז
- מתקבל מקסימום בנקודה מוגדרת, באיזור בו שילוב מאמץ-טמפרטורה מקסימאלי הוא המסוכן ביותר

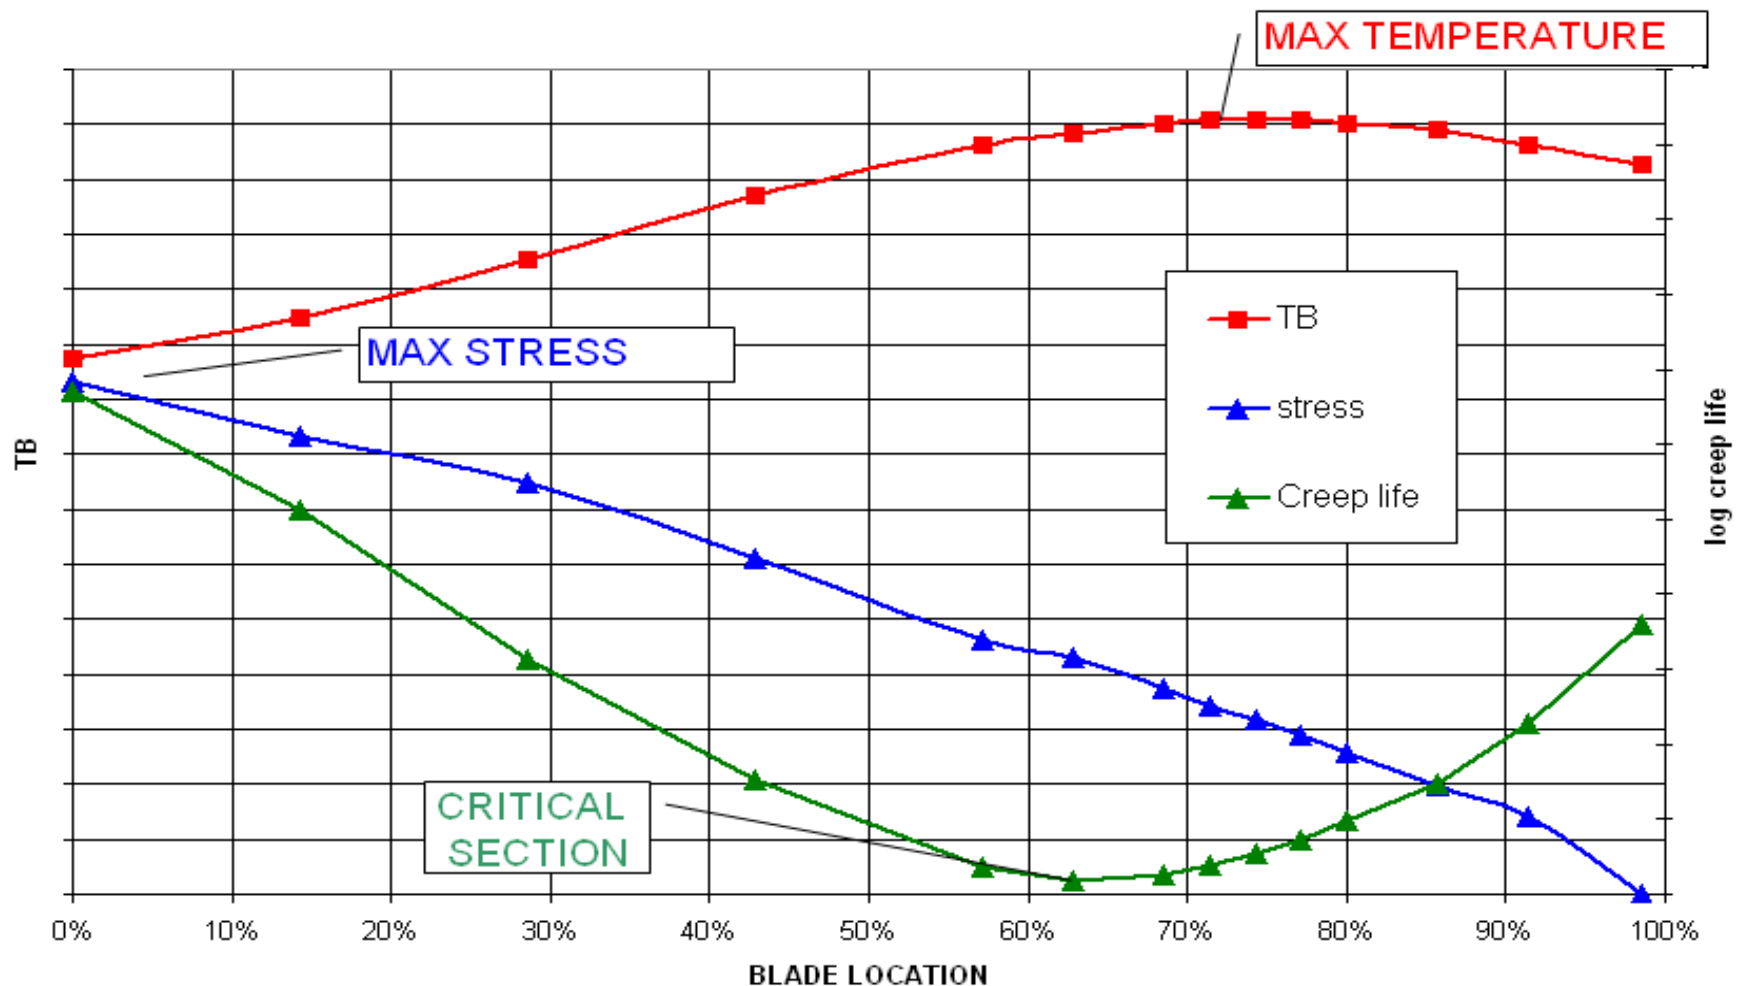
# שילוב מאמץ טמפרטורה ואורך חיים

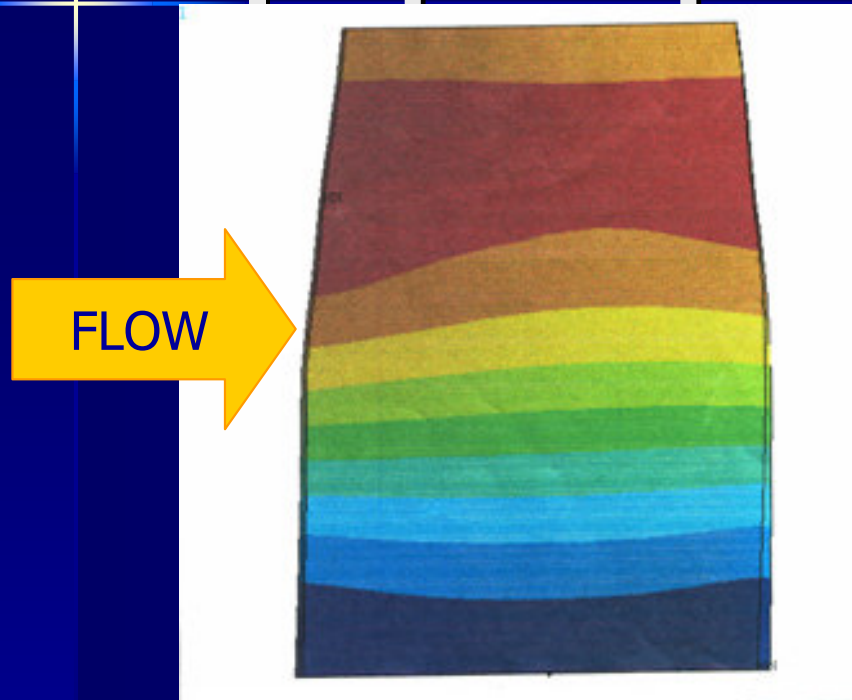
Pressure side

## חישוב FEA עבור נקודת קיצון

- בחישוב אלמנטים סופיים (דוגמת ANSYS), תוכנת throuflow ומעבר חום מתקבלת טמפרטורת הלהב בנקודת העבודה
- הפילוג המתקבל עבור תצורת תא השריפה הנבחרת

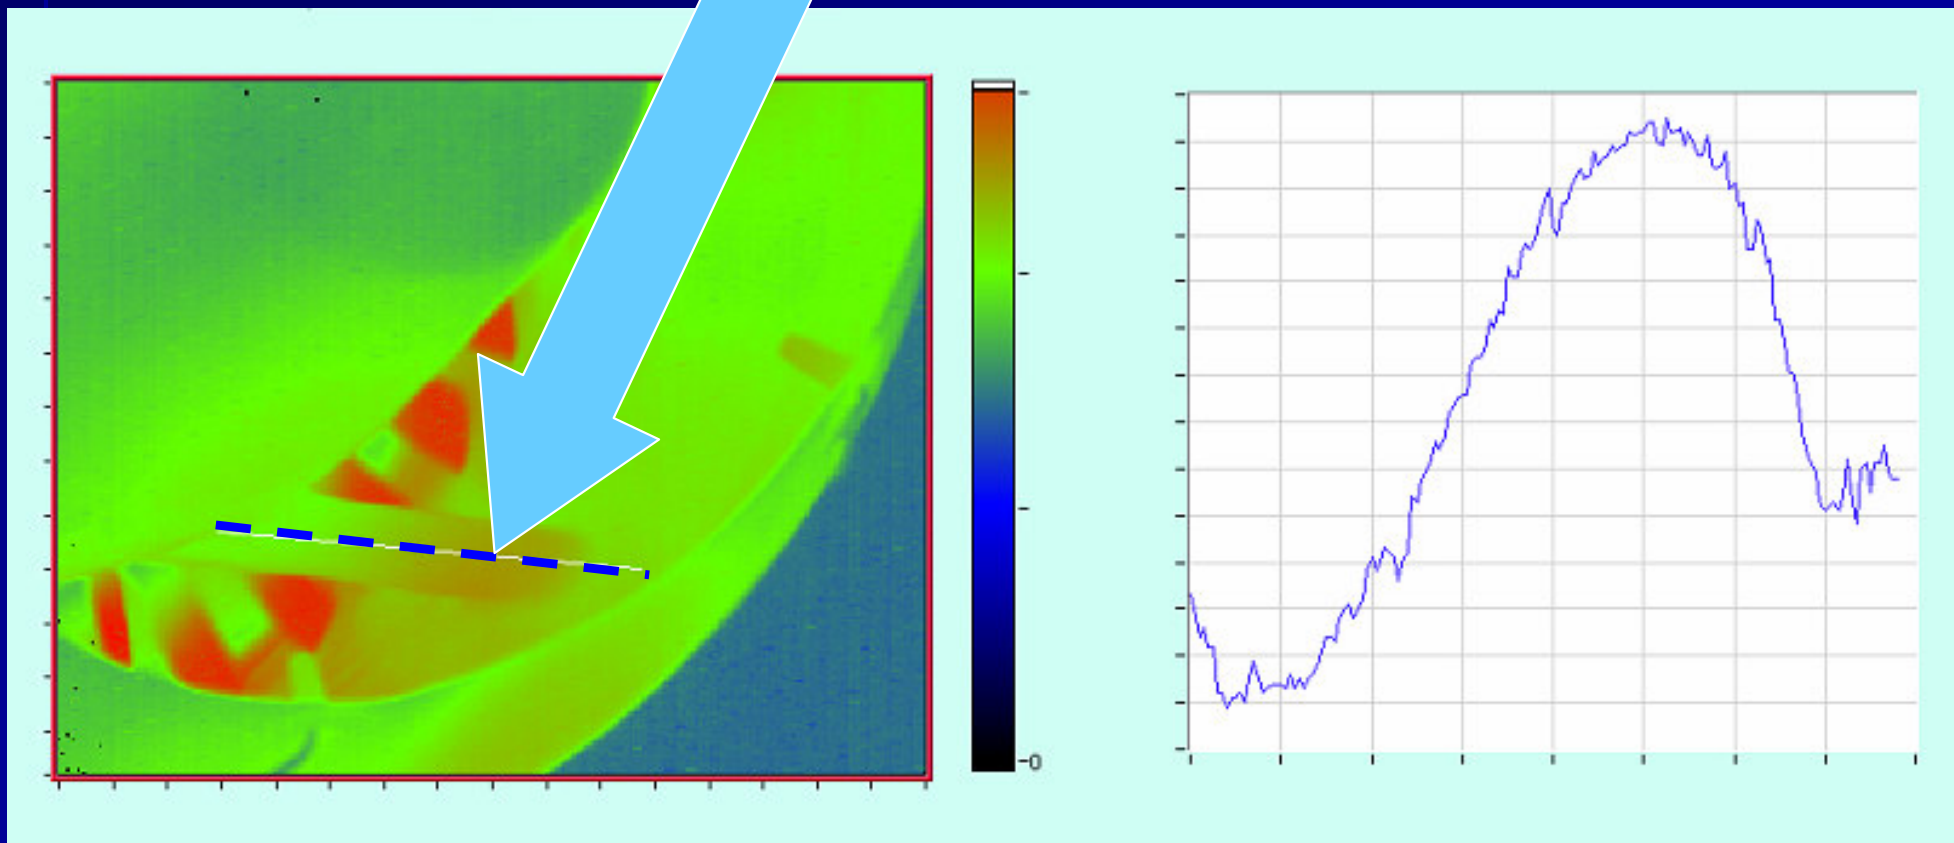
# תוצאות משניות - טמפרטורת רכיבים סטאטיים

■ פילוג טמפ' על סמוכת הצנ"פ

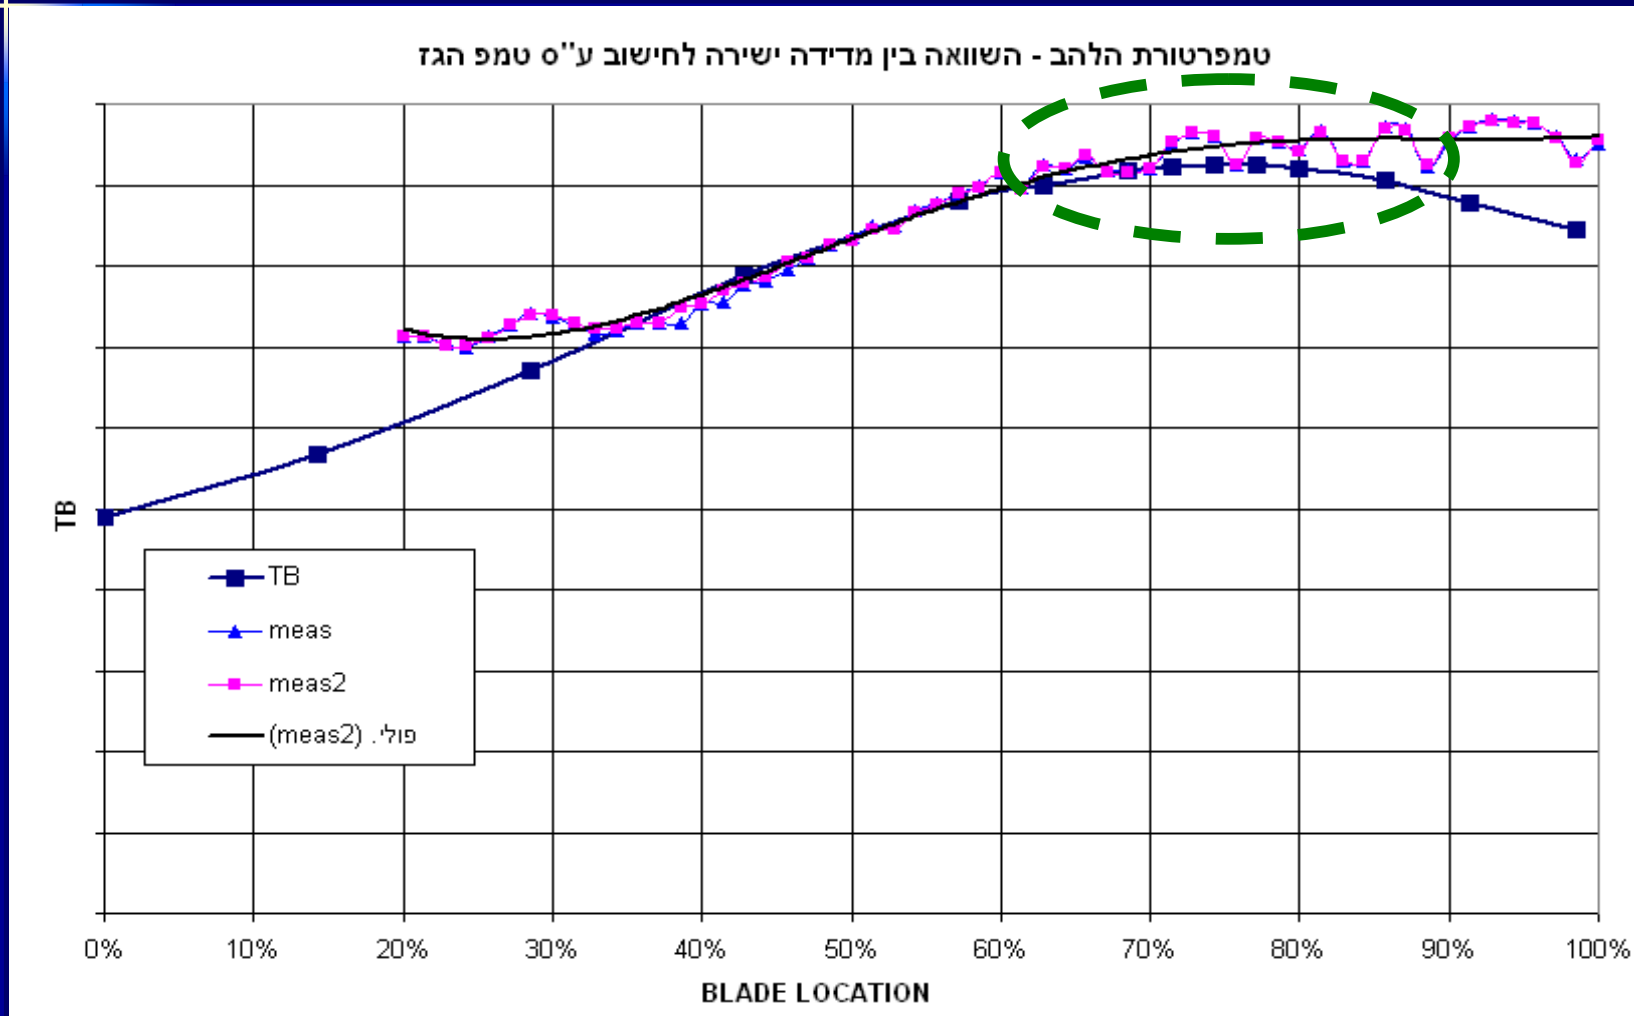
# תוצאות – פרופיל במצב מנוע 2
